# PROGRAM PRAC KONSERWATORSKICH I RESTAURATORSKICH

## **Ściany wewnętrzne transeptu Kościoła p.w. Matki Bożej Pocieszenia w Drzycimiu**

Autor programu prac:  
mgr Aleksandra Jaskulska

TORUŃ, KWIECIEŃ 2024

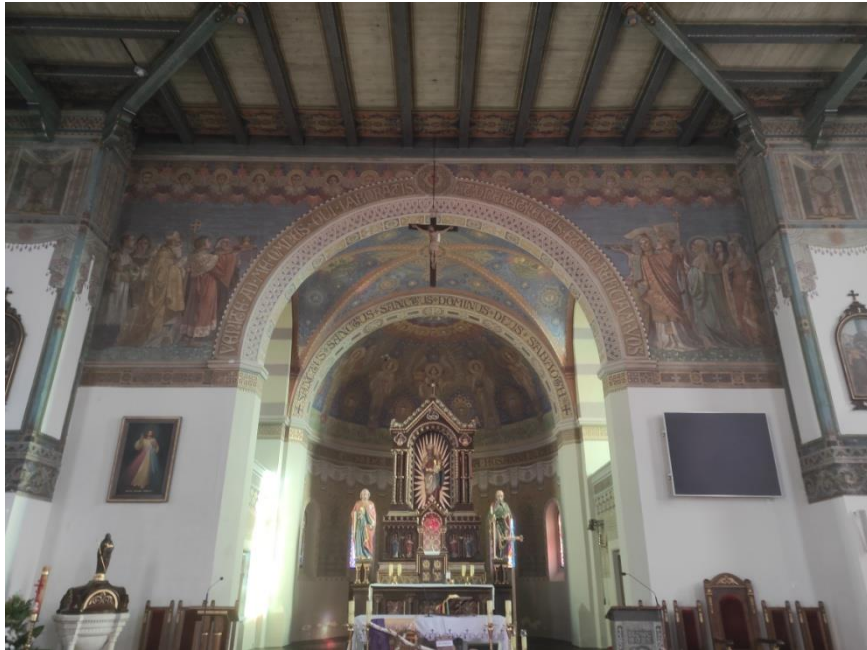
Fot.1. Malowidło z przedstawieniem Hołdu Eucharystycznego na ścianie łuku tęczowego – wschodnia ściana transeptu

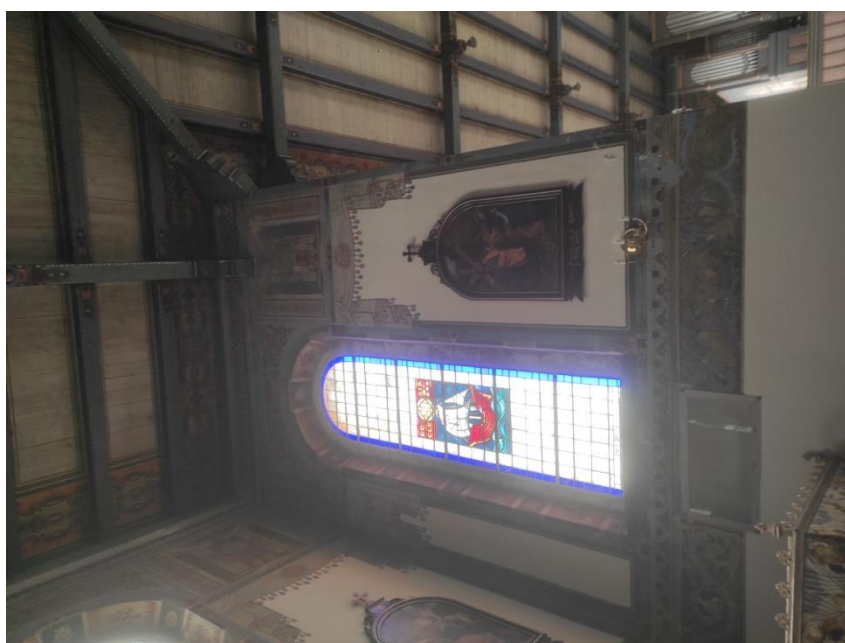
Fot.6. Malowidła na zachodniej ścianie transeptu po stronie południowej z przedstawieniami eucharystycznymi i ornamentami roślinnymi i geometrycznymi. Widoczna zdobiona nisza okienna oraz dolna partia ornamentów późniejszych lub przemalowanych.
